# Prüfbericht

## Nr. 105 35276

<b>Berichtsdatum</b>	26. Mai 2009
<b>Auftraggeber</b>	<b>Soudal N. V.</b> Everdongenlaan 18 - 20  2300 Turnhout Belgien
<b>Auftrag</b>	Vergleichende Untersuchung des Haftverhaltens von PUR-Schaum in einer Fuge im Neuzustand und nach mechanischen Belastungen (je 3000 Zyklen Dehnung/Stauchung, Scherung quer, Scherung längs)
<b>Gegenstand</b>	PUR-Schaum mit der Bezeichnung „FLEXISCHAUM“
<b>Inhalt</b>	<ol style="list-style-type: none"><li>1 Problemstellung</li><li>2 Gegenstand</li><li>3 Durchführung</li><li>4 Ergebnis</li><li>5 Hinweise zur Benutzung von <b>ift</b> Prüfdokumentationen</li></ol>

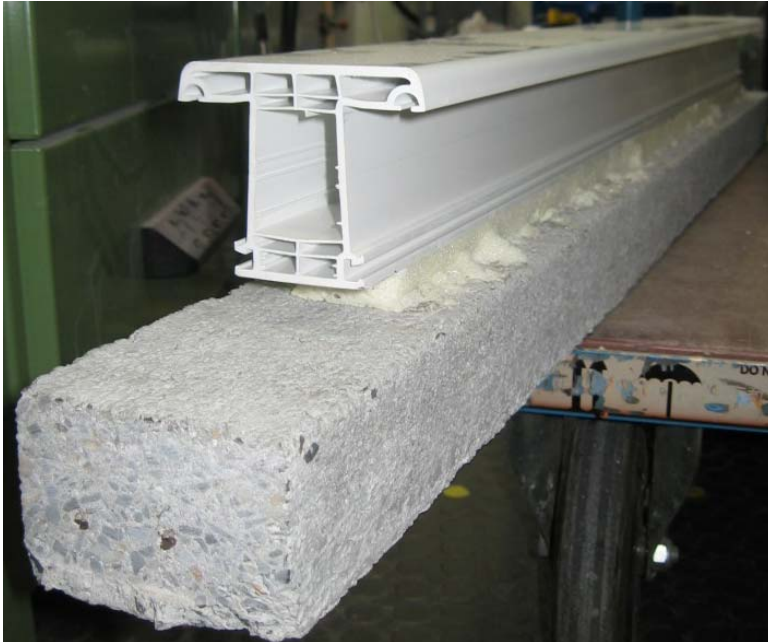
Der Auftraggeber stellte dem ift je Schaumtyp zwei Probekörper, bestehend aus einem Betonsturz (B x H x L: 90 mm x 60 mm x 1200 mm), einem weißen PVC-Kunststofffensterprofil, jeweils 1000 mm lang, und den in die ca. 20 mm breit ausgebildete Fuge eingebrachten, PUR-Schäumen zur Verfügung.

**Bild 1** Probekörper

Der Probekörperaufbau ist beispielhaft in nachfolgendem Bild 1 dargestellt.

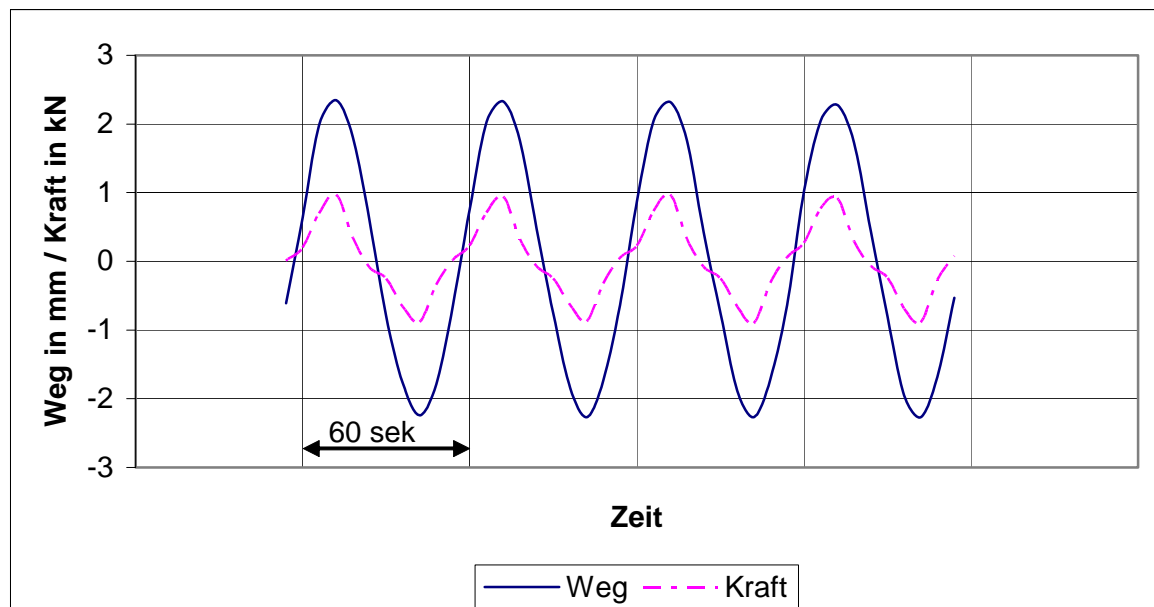
**Bild 3** Ausschnitt von 4 Schwingungen aus dem Belastungszyklus

In Bild 3 ist der Belastungszyklus (Ausschnitt mit 4 Schwingungen) beispielhaft dargestellt. Die Bilder 4 bis 6 zeigen den Prüfaufbau für die 3 Belastungsrichtungen.

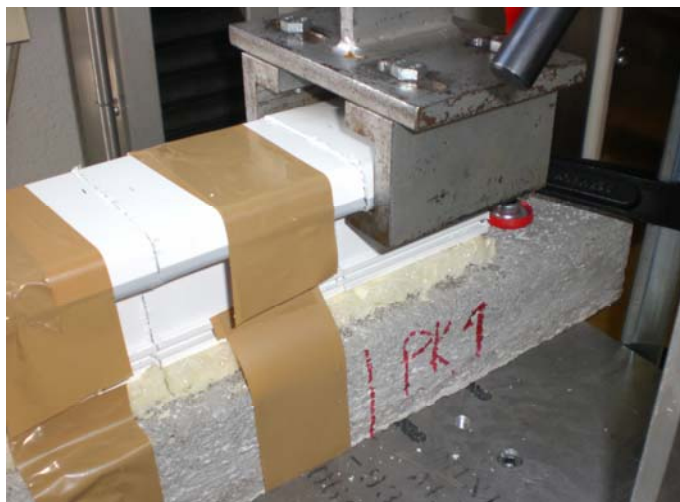
Im Anschluss wird die Zugfestigkeit an den belasteten Proben und im Vergleich an den unbelasteten Proben ermittelt. Die Prüfung erfolgt im Normalklima mit einer Vorschubgeschwindigkeit von 5 mm/min. Hierzu werden die Probekörper durch Trennschnitte im Bereich des PVC-Profiles und der Schaumfuge in gleich lange Stücke unterteilt. Neben der Festigkeit wird auch das Bruchbild beurteilt. Bild 7 zeigt beispielhaft die Prüfanordnung.

**Bild 7** Prüfaufbau zum Zugversuch

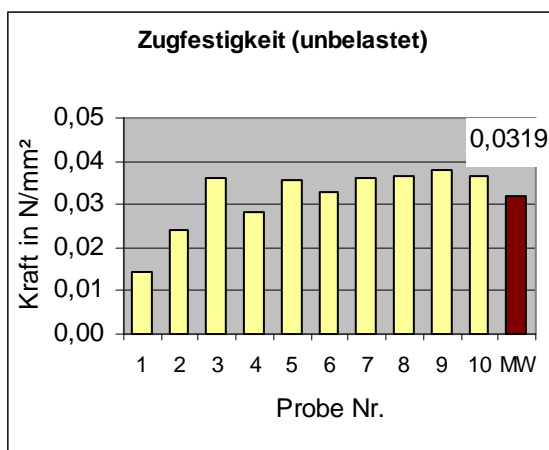
**Diagramme 1 und 2** Grafische Darstellung der Zugfestigkeit an unbelasteten und mechanisch belasteten Proben (Spalte MW = Mittelwert).

Die Probekörper weisen nach Alterung durch mechanische Belastung im Mittel eine deutlich geringere Zugfestigkeit auf. Die Veränderung gegenüber dem unbelasteten Probekörper beträgt –91,6 %.

In den nachfolgenden Diagrammen 1 und 2 sind die Ergebnisse der Zugfestigkeit aus beiden Prüfungen grafisch zusammengestellt.

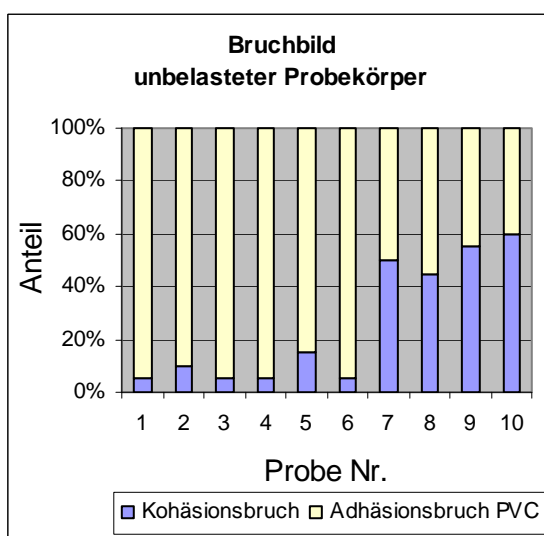
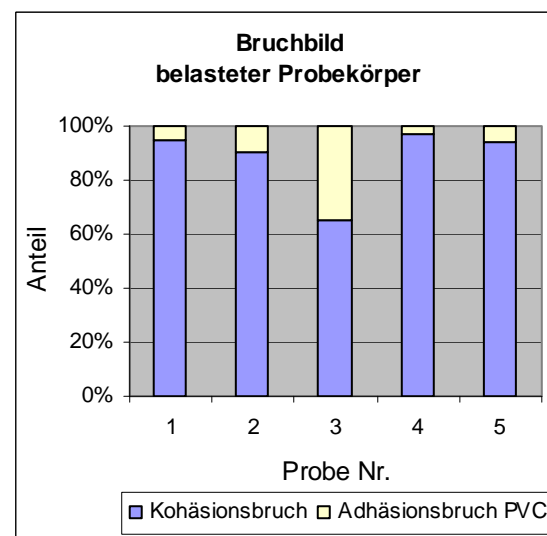
**Diagramme 3 und 4** Grafische Darstellung der Bruchbilder unbelasteter Probekörper und mechanisch belasteter Probekörper.

Der Vergleich der Bruchbilder der unbelasteten und belasteten Proben zeigt eine Veränderung in der Versagensart. Während bei den unbelasteten Proben eine Überlagerung mit geringerem Anteil an Kohäsionsverlust im PUR-Schaum und großem Anteil an Adhäsionsverlust zum PVC-Profil gegeben ist, zeigen die belasteten Proben im wesentlichen einen Kohäsionsverlust im PUR-Schaum als Versagensart. Eine Beeinträchtigung der Haftung des PUR-Schaums zum Untergrund infolge der mechanischen Belastung ist nicht erkennbar.

In den Diagrammen 3 und 4 ist die Beurteilung des Bruchbildes (prozentuale Verteilung Kohäsions-/Adhäsionsverlust) für den unbelasteten und den belasteten Probekörper grafisch dargestellt.
